BEGGINGEN SH

Bohlgass 12

Baugeschichtliches Detailinventar

April 2010

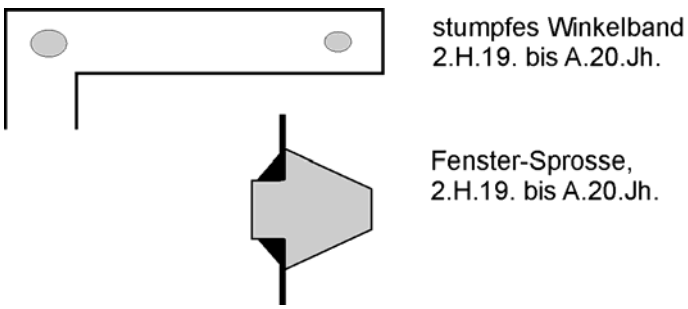
05 Stube (Abb. 23)

Boden:	Riemen [20. Jh.].	
Decke:	Gebälk quer, ziergefast, mit Schiebeboden und Deckleisten [Deckleistenprofil 18./19. Jh.].	
Raumhöhe:	194/202 cm	
Wände:	gestemmte Täfelung, Friese geschrägt.	
Tür:	sechsteilig gestemmt, um 1900.	
Fenster:	südwest:	Isolierverglasung 1988.
	südost:	Sprossenfenster an Winkelbändern, um 1900.
Diverses:	Wandschrank mit Fischbändern, um 1900.	
	Grün glasierter Kachelofen, um 1950.

Abb. 23:
Stube 05: Nordwestbereich mit Tür [um 1900] und Kachelofen [um 1950].

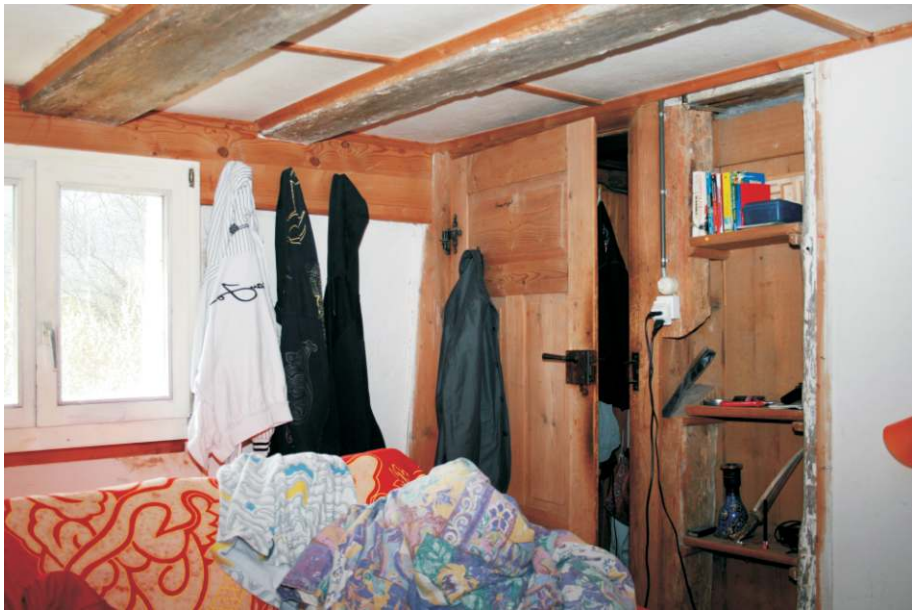
Abb. 24:
Nebenstube 06: Südecke mit Fenster [Isolierverglasung 1988] und Tür [um 1900].

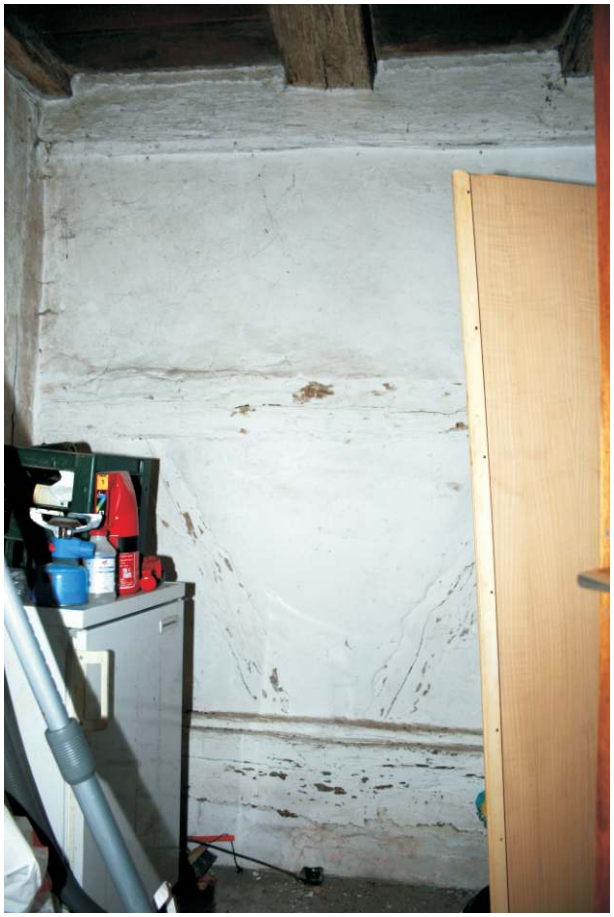
Abb. 33:
Gang 11: Nordwestbereich mit verkleidetem Treppenaufgang ins Dachgeschoss.

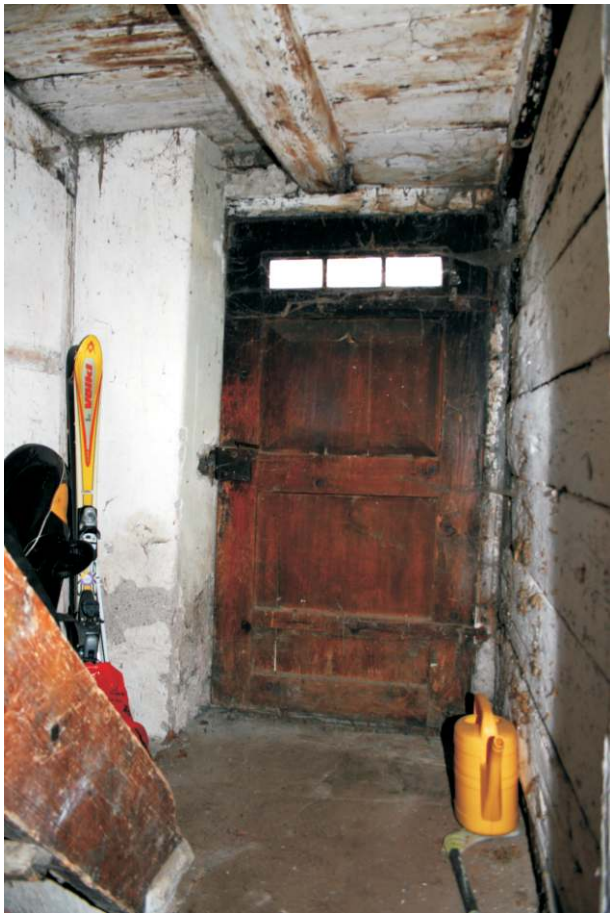
Abb. 43:
Küche 08: Südostbereich mit Standort der Herdstelle und der Ofeneinfeuerung; Ausbau wohl 1833.

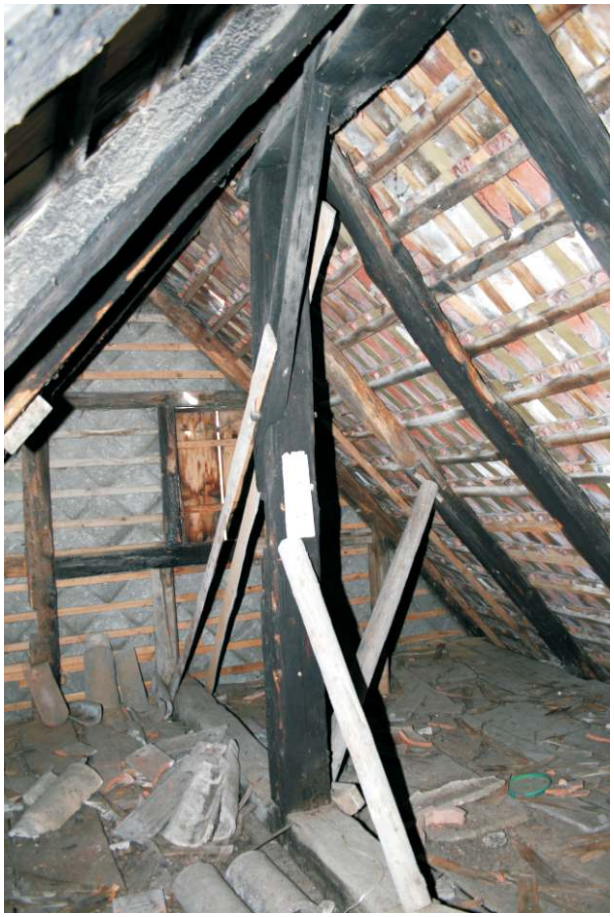
Abb. 69:
Dachgeschoss: Firstkonstruktion; Südwestbereich.
